**ПАСПОРТ
ДОСТУПНОСТИ ОБЪЕКТА СОЦИАЛЬНОЙ ИНФРАСТРУКТУРЫ
НА ДОСТУПНОСТЬ ДЛЯ ИНВАЛИДОВ
И МАЛОМОБИЛЬНЫХ ГРУПП НАСЕЛЕНИЯ**
(Заключение по обследованию объекта социальной инфраструктуры)

«Осинниковская основная общеобразовательная школа» - филиал муниципального автономного общеобразовательного учреждения «Демьянская средняя общеобразовательная школа имени гвардии матроса Андрея Копотилова» Уватского муниципального района.

Адрес объекта: 626180 Российская Федерация Тюменская область, Уватский район, с.Осинник, ул.Комсомольская, д.8.

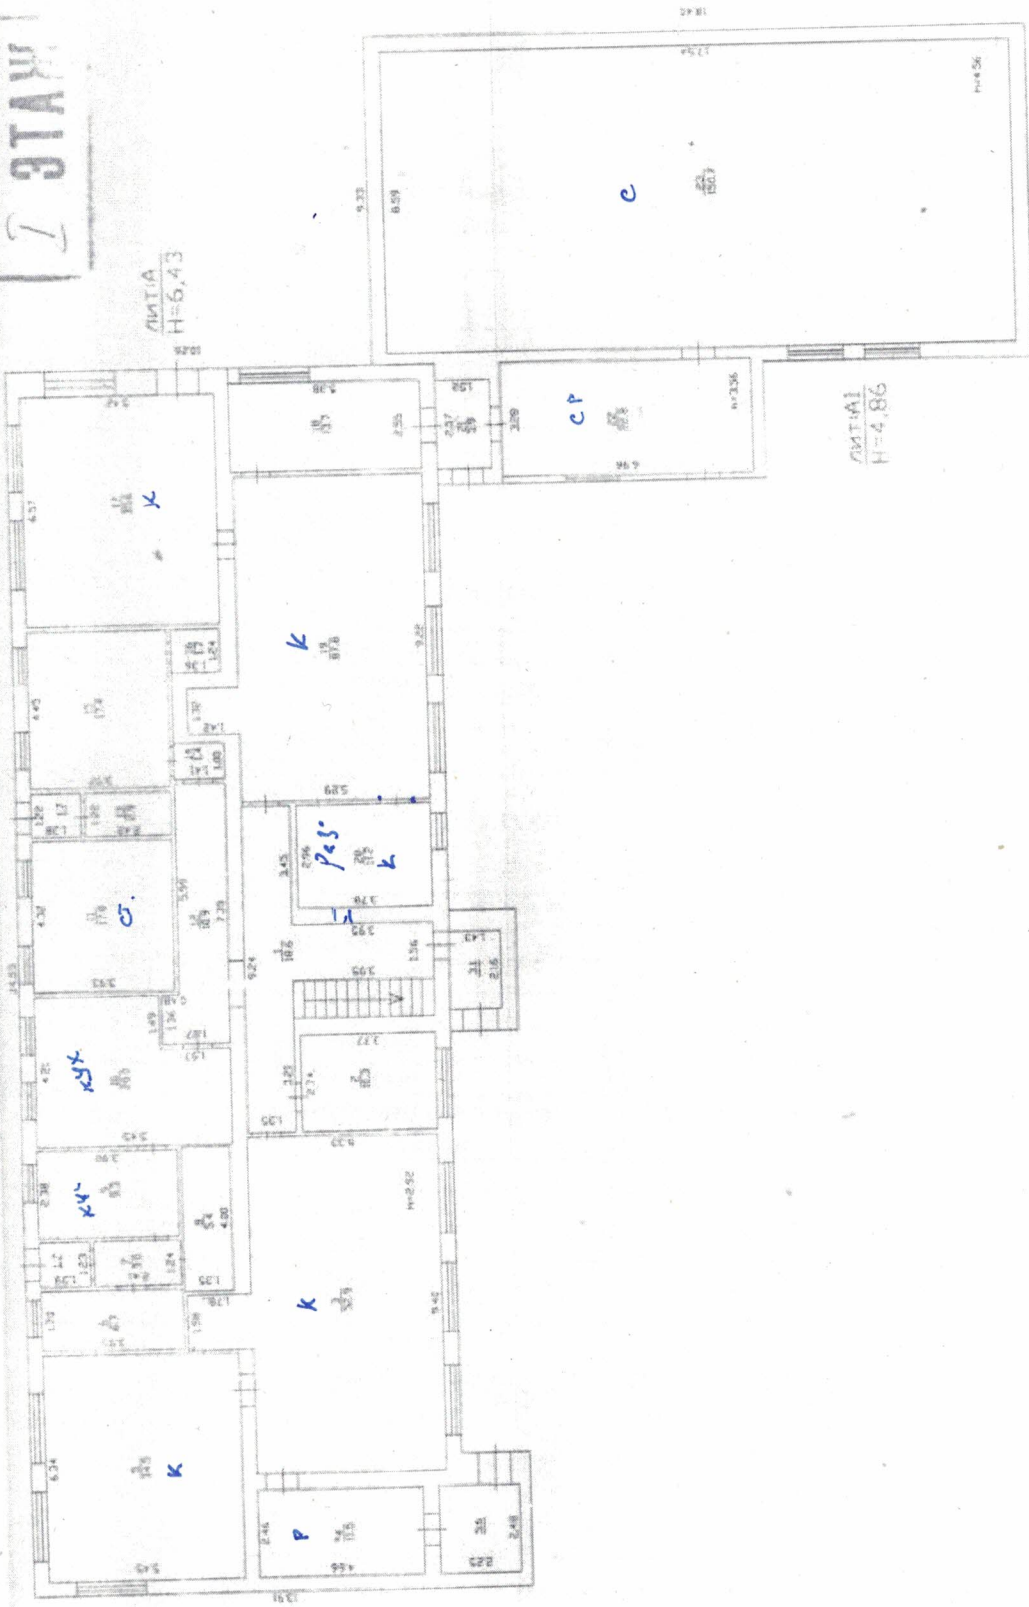
I ЭТАЖ

14	Коридор	1,4					2,9			
			15	Кабинет	17,4					1,4			
			16	Шкаф	1,7				17,4				
			17	Кабинет	35,6					1,7			
			18	Коридор	13,7					35,6			
			19	Кабинет	87,8					13,7			
			20	Кабинет	11,2				87,8				
			21	Коридор	3,9					11,2			
			22	Коридор	22,8					3,9			
			23	Спорт зал	150,7					22,8			
				Итого по первому этажу:	549,2				150,7	393,1	156,1
